路面損傷と舗装の構造的損傷の関係

損傷が深層化する前に修繕を実施するという予防保全の実践にむけて、開削調査から得られる観測結果、並びに路面性状調査の時系列分析から、路面損傷指標と舗装の構造的損傷の関係把握を試みた。その結果、中央自動車道飯田管内において、以下の知見が得られた。

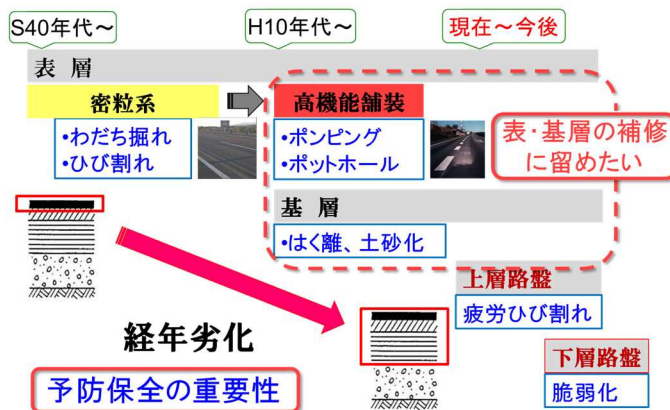
図-2 舗装損傷の深層化

いる(図-1)。高機能舗装は基層上面に雨水を滞留させる構造であるために、表基層の2層補修がその標準的な補修方法として定着してきた。しかし、最近では表層からアスファルト安定処理路盤までの3層補修事例が増えつつあるので、老朽化した重交通路線では損傷の深層化が特に懸念されている。これを防ぐには、予防保全の早期実現が急務であるが、そのためには損傷メカニズムを把握すると共に、そのような問題箇所の予見をして行かねばならない(図-2)。

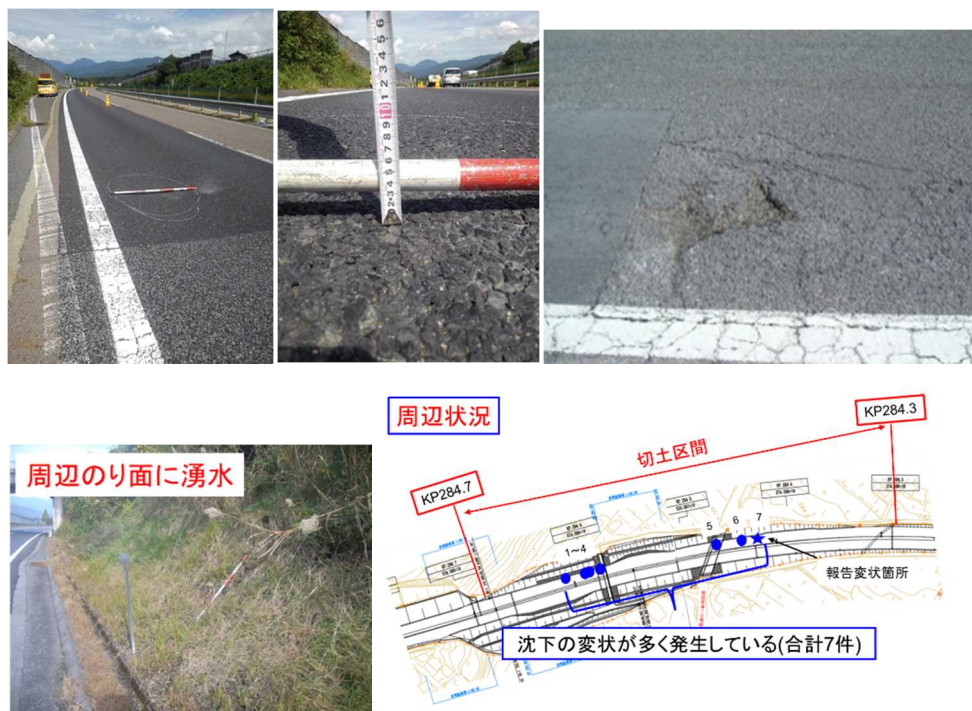
図-3 開削前の路面状況(中央自動車道上り線飯田保管内)

図-3は、2020年9月に飯田保管内の路面点検で得られた写真である。走行車線の外側軌道位置に3cm程度の

局部沈下が数箇所発生していることが分かった。ここでは切土区間であると共に、周辺のり面に湧水が確認されたが、このような条件は特筆に値しない。しかし、この現場の300m区間は2009年に表基層10cm切削オーバーレイを実施した箇所であったので、10年間で3cmの沈下が発生することは楽観視できるものではない。湧水により、損傷が舗装深層部にまで及んだ可能性が考えられたので、開削調査を実施することとした。

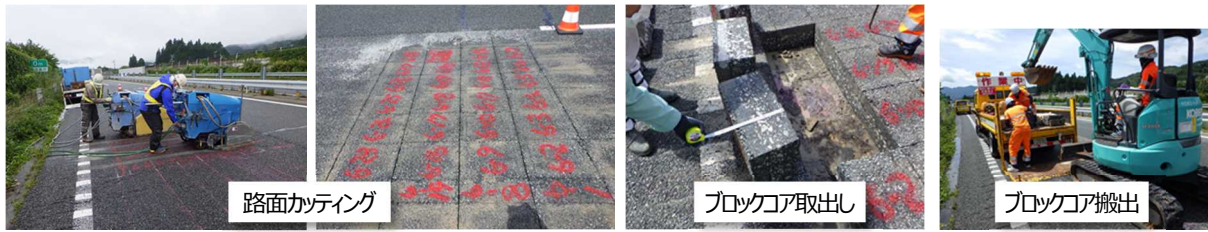
図4 路面開削の状況

図-4は、路面開削の作業工程を示す写真である。これらのほか、アスファルト層間のひび割れ、混合物のはく離状況、下層路盤の永久変形の有無等が開削位置において確認された。

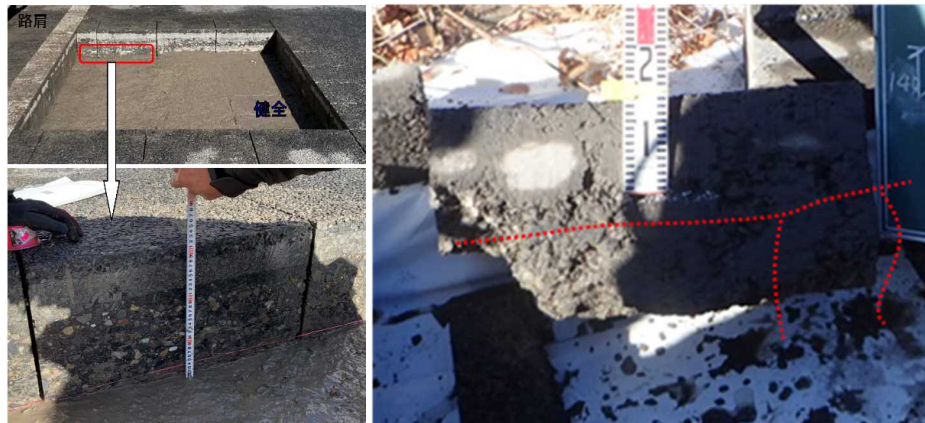
図5 下層路盤の永久変形

同程度の大きさの局部沈下を起こした7箇所について開削調査を実施した結果、図-5の写真が得られた。左の写真から、外側軌道位置（Outer Wheel Path, 以下OWPと付す）の下層路盤において永久変形が発生していることが判明した。その大きさは約4cmに達することから、NEXCOが実施したこれまでの開削調査の中でも非常に大きな変形量であるといえる。

OWPでは永久変形があるものの、車両荷重の影響が少ない非軌道位置（Between Wheel Path, 以下BWPと付す）では下層路盤の欠損は見られない。これより、交通荷重の累積が永久変形の一因であるといえる。路盤面が湿潤しているのは湿潤式開削としたからであるが、当初懸念された顕著な湧水を確認するまでには至らなかった。

一方、開削したブロックコア（図-5の右写真）から、アスファルト安定処理路盤下面から発生した疲労ひび割れを確認することができた。上方へ進展したひび割れは、2009年に改良した表基層にまで達していることが分かる。また、概ね表基層に大きな変形は確認されないものの、この疲労ひび割れに伴う沈下がOWP位置の局部沈下を誘発させたものと推察できる。

管内の舗装構成は表層4cm、基層6cm、アスファルト安定処理上層路盤20cm、セメント安定下層路盤20cmというリッチなものである。それゆえ、全国的にみても厚層の舗装構成においてさえ、4cmもの永久変形が発生した事実は大きく受け止めねばならない。何故なら、中央道のみならず他路線においても永久変形のリスクを考え

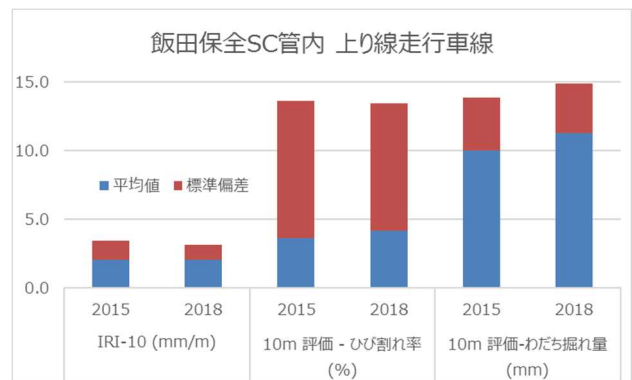
図-6 管内路面性状の時系列比較

図-6は、上り線の第一走行車線に言及したものである。3指標は、2015年度と2018年度においてほぼ変化がないと評価される。ここでは土工区間のみならず橋梁部とトンネル部も含まれるので、より詳細な推移を把握するには構造物単位に分けるべきである。しかしながら、大局的に見る場合には、路面性状に大きな変化は見られないと推しても支障はない。

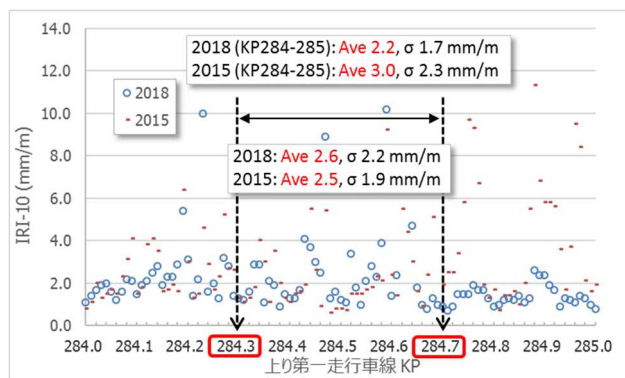
図-7 IRI-10の時系列比較 (KP 284～KP 285)

この1km区間のIRI-10の平均値は、2015年から2018年の間で3.0 mm/mから2.2 mm/mへ減少する結果を示している。NEXCO 舗装マネジメントシステム³⁾によると、2015年秋にKP 284～KP 285区間において、延長357mの舗装改良工が実施されているので、IRI-10の減少はこの補修に伴う効果であるものと思われる。

開削箇所を含む区間をさらに短い400m間（KP 284.3～KP 284.7）に選定すると、平均値の変化は2.5 mm/mから2.6 mm/mと増加に転じる。これは選定箇所における健全箇所と問題箇所の割合により、評価値が鋭敏に変化するためである。

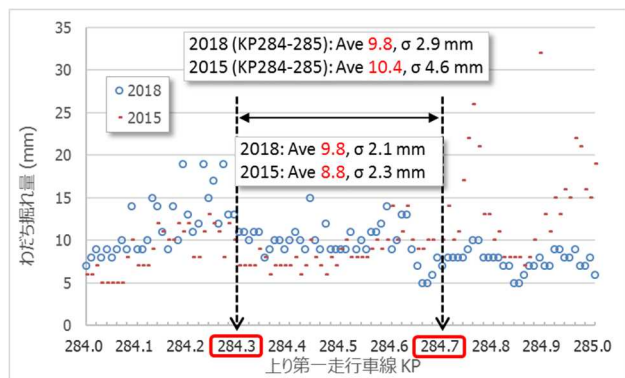
図-8 わだち掘れ量の時系列比較 (KP 284～KP 285)

図-8は、わだち掘れ量について、同様に描いたものである。2015年の平均値は、1km区間と400m区間におい

て共に9.8mmという同値となった。平均値は、2015年からの推移をみると、1km区間では平均値が減少しているが、400m区間では増加する傾向が確認された。これは、IRI-10と同様の傾向である。

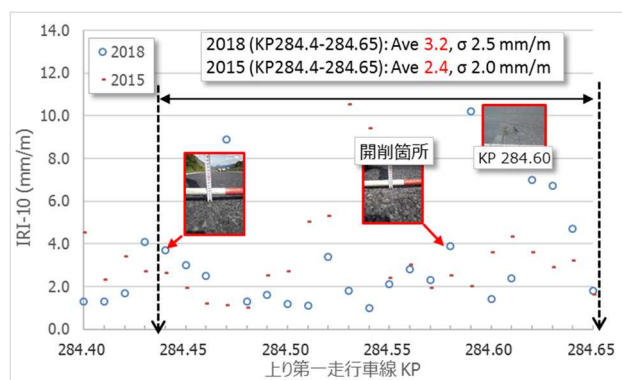
図-9 IRI-10の時系列比較 (KP 284.45～KP 284.65)

図-9は、今回の問題7箇所に限定した区間のIRI-10である。図中には、2019年に得られた点検報告時の写真も付している。路面性状調査を実施した2018年との時間差はあるが、問題箇所のKP位置ではIRI-10の増加傾向を確認することができる。より近年の路面性状値と路面写真が得られれば、両者の整合はさらに向上するものと思われる。

KP 284.60位置のIRI-10が小さいものの、隣接のKP 284.59では大きな値を示している。この辺りは、測定時間の差に加えて、測定精度やKP位置合わせ等に伴う誤差として見なすべきである。

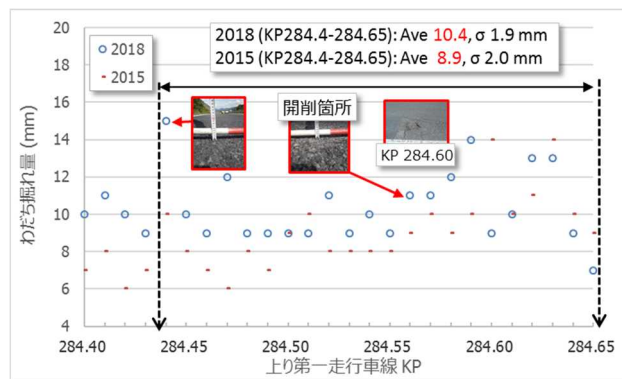
図-10 わだち掘れ量の比較 (KP 284.45～KP 284.65)

ここでの傾向は IRI-10 と同様のものであることが分かる。これは、局部変形を捉える際、縦横断方向の変化が同様に伴うことを意味する。つまり、縦断方向の凹凸を担う IRI-10 は、横断方向のわだち掘れ量と共に増大する傾向にあるという解釈が成立する。

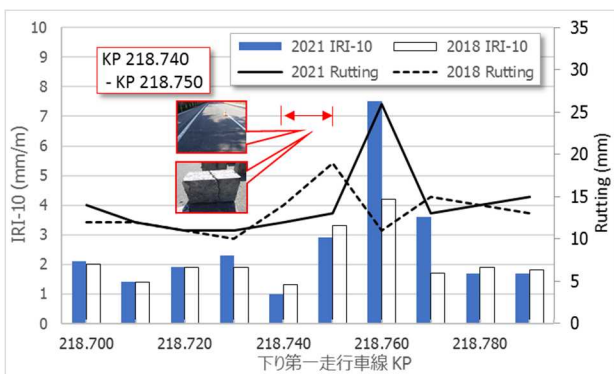
図-11 開削箇所 (KP 218.740~KP 218.75) と路面性状

図-11 は、下り線の第一走行車線において 2018 年時点のわだち掘れ量=19mm, IRI-10=3 m/mm を超える箇所を開削調査として選定したものである。開削箇所の IRI-10 とわだち掘れ量は周辺よりも概ね大きな値を示している。しかし、上述の仮定条件と比較すると、わだち掘れ量は大きいものの、IRI-10 は小さいことが分かる。

一方、図中に示したブロックコア写真のように、路面から下に向かって発生した貫通ひび割れは確認したが、疲労を意味する bottom-up ひび割れは確認できなかった。箇所選定の時点で 2021 年時点の Data を入手していれば、IRI-10 とわだち掘れ量がより大きな隣接 10 m 間の採択に

なお、FWD たわみ測定の結果を下表に示すが、管内の測定実績から健全性に問題があるレベルではなかった。

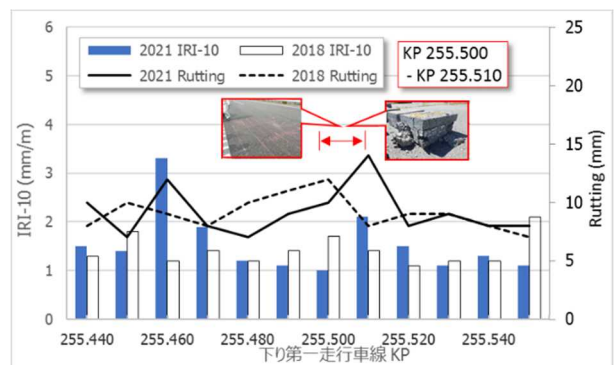
図-12 開削箇所 (KP 255.500~KP 255.510) と路面性状

図-12 は、2018 年時のわだち掘れ量=12.5 mm, IRI-10=2 m/mm を少し下回る箇所を開削調査箇所を選定したものである。上述の仮定条件と比較すると、わだち掘れ量は同等であるものの、IRI-10 はかなり小さいことが分かる。ここでは、図中に示すブロックコアのように、疲労ひび割れを確認することができた。また、表-2 に示す FWD たわみ測定結果から、下層部の支持力に問題があることが分かった。何故なら、路床支持力を示す D150 が健全箇所よりも大きな値を示したからである。さらに、NEXCO ではたわみ差 (D90-D150) を下層路盤の健全度照査に使用しているが、このたわみ差も健全箇所と比較して大きな値であったからである。加えて特筆すべきは、BWP 位置の方が OWP よりも大きなたわみ量を示したことである。実は、路面の局部沈下は図-13 の写真にあるとおり、内側起動部 (Inner Wheel Path, 以下 IWP と付す) において発生しているので、BWP の方が大きなたわみ量を呈するという事実と符合する。加えて、下層路盤を撤去した際、IWP 側の隅角部に湧水を確認した (図-14) ので、ここでの沈下原因はこの湧水に伴う支持力の低下であるものと推察される。

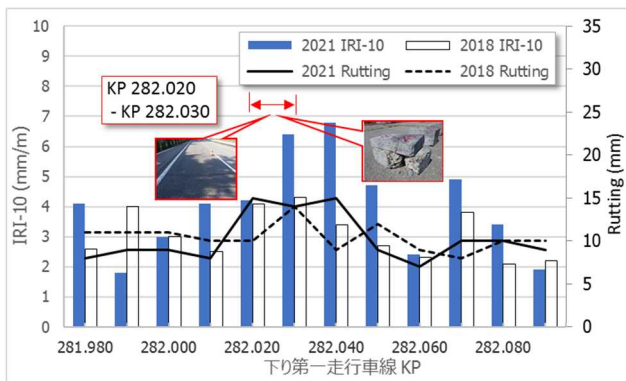
図-9 開削箇所 (KP 288.020~KP 288.030) と路面性状

図-15 は、2018 年時のわだち掘れ量が約 15 mm, IRI-10 = 4 m/mm を少し超える箇所を開削箇所を選定したものである。上述の仮定条件と比較すると、わだち掘れ量は同等であるものの、IRI-10 は顕著に大きいわけではない。しかし、図中に示すブロックコアのような疲労ひび割れを確認した。なお、FWD たわみ測定の結果を表-3 に示すが、OWP 位置のたわみ量は管内の中では 3 層破損に相当するレベルであることが分かった。これは、開削したブロックコアの状態に符合するものである。
