点検結果および資産情報を活用した 鋼製伸縮装置の損傷傾向の分析

キーワード：鋼製伸縮装置、フィンガージョイント、破断、疲労、傾向分析

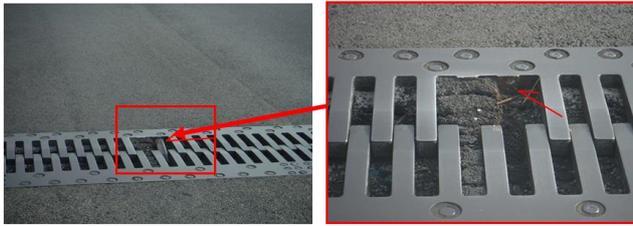
図-1 鋼製伸縮装置の爪部の破断例

近年、図-1に示すような鋼製伸縮装置の爪の破断事例が増加している。これまでの検討から、次に示す順序で爪部が破断に至ることが解明されている¹⁾。

- ① 下面の腐食凹凸を起点としてき裂が発生。
- ② 下面のき裂が路面側に進展。
- ③ 有効断面が減少し、上面からき裂が発生し破断。

上記②については、下面からき裂が進展する力学的メカニズムは完全に解明されておらず、今後の課題である。

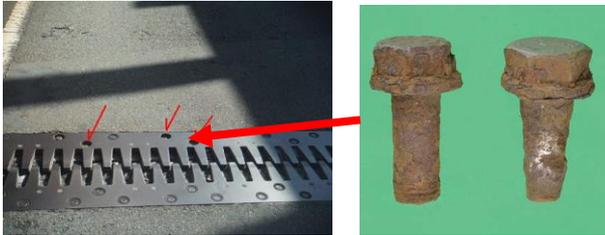
図-2 鋼製伸縮装置取付ボルトの破断例

図-2に示すような鋼製伸縮装置のフェイスプレートを固定する取付ボルトが破断する事例が発生している。この損傷は、フェイスプレートと鋼製伸縮装置本体との間に隙間が生じ、車両通行に伴い異常音を伴うことが多く、路上点検や路下点検の際に発見される場合が多い。これまでの破断面の分析から、疲労破壊であることが示されているが、破断の根本的原因および力学的メカニズムは完全に解明されておらず、今後の課題である。

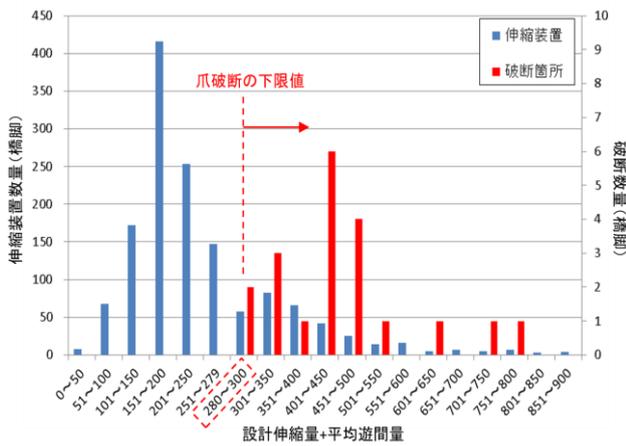
図-4 設計伸縮量+平均遊間量の分布および下限値

鋼製伸縮装置の爪の長さはデータベースに登録されていないため、爪の長さとの相対的に密接な関係にある設計伸縮量+平均遊間量の分布および損傷の発生下限値を図-4に示す。この結果、損傷が発生する設計伸縮量+平均遊間量の下限値は280mmであり、規模の小さい鋼製伸縮装置は損傷しないことが明らかになった。

損傷発生傾向の分析の結果、爪の破断に対して、設計伸縮量+平均遊間量が401mm以上の鋼製伸縮装置を第1優先とし、次に表-1に示した301mm以上400mm未満、280mm以上300mm未満をそれぞれ第2優先、第3優先と設定することができた。

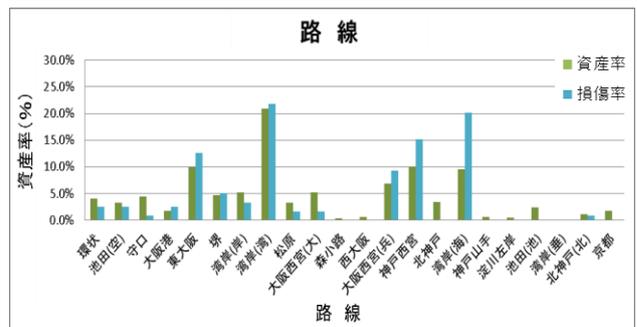
図-5 比較結果(路線)

これらの結果から、いずれの項目においても損傷率に顕著な傾向が見られず、資産率と損傷率の分布傾向に有

意差は認められない。このことから、損傷発生箇所に顕著な傾向がなく、全ての伸縮装置に対し平均的に発生していると考えられる。
